Projekt **2023 445**
Bericht **1** vom 28. März 2023
Koordinaten 2'710'340 / 1'264'955
Bearbeiter Jürg Rusch | D 071 274 52 06 | rusch@fsgeotechnik.ch

Häuslenen TG
Matzingerstrasse, Parz. 2440, 2644, 2651
Überbauung Sämtisblick

Geotechnischer Bericht

Baugrunduntersuchung mit Rammsondierungen und Baggerschlitz
Bodenbeprobung (Kupferbelastung, ehem. Rebberg)
Grundwassermessungen

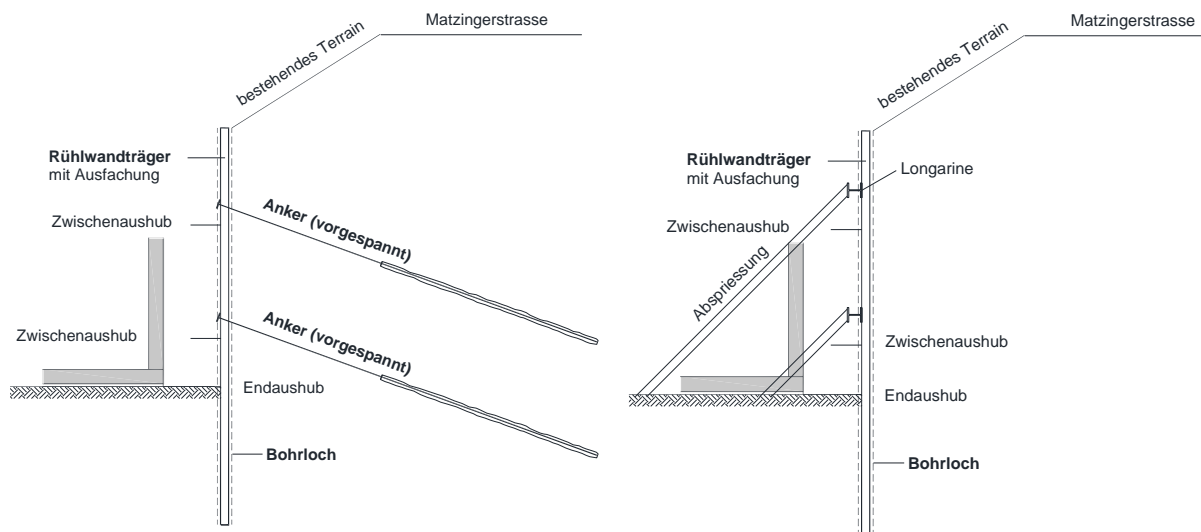
Abbildung 1: Rühlwand (oder Bohrfahlwand) rückverankert Abbildung 2: Rühlwand (oder Bohrfahlwand) gespreisst

Aufgrund der obenliegenden Strasse über dem ansteigenden Gelände, ist auf einen Voraushub zu verzichten. Zudem weisen wir darauf hin, dass bei frei auskragenden Systemen (ohne Spriessung / Rückverankerung) im vorliegenden Untergrund mit deutlichen Deformationen zu rechnen ist. Wir raten deshalb insbesondere im Bereich der Gemeindestrassen von dieser Variante ab.

Die Baugrubensicherung ist geotechnisch zu dimensionieren und im Zusammenhang mit allenfalls erforderlichen Ankern sind die Ankerrechte der betroffenen Grundeigentümer einzuholen. Mit grosser Wahrscheinlichkeit sind dabei die Parzellen nördlich der Matzingerstrasse und westlich der Huzenwilerstrasse auch davon betroffen. Alternativ zur Rückverhängung mit Ankern, kann die Rühlwand/Bohrpfahlwand auch in die Baugrube und übers Eck gespriesst werden. Dies hat allerdings grössere Auswirkungen auf die Baumeisterarbeiten.

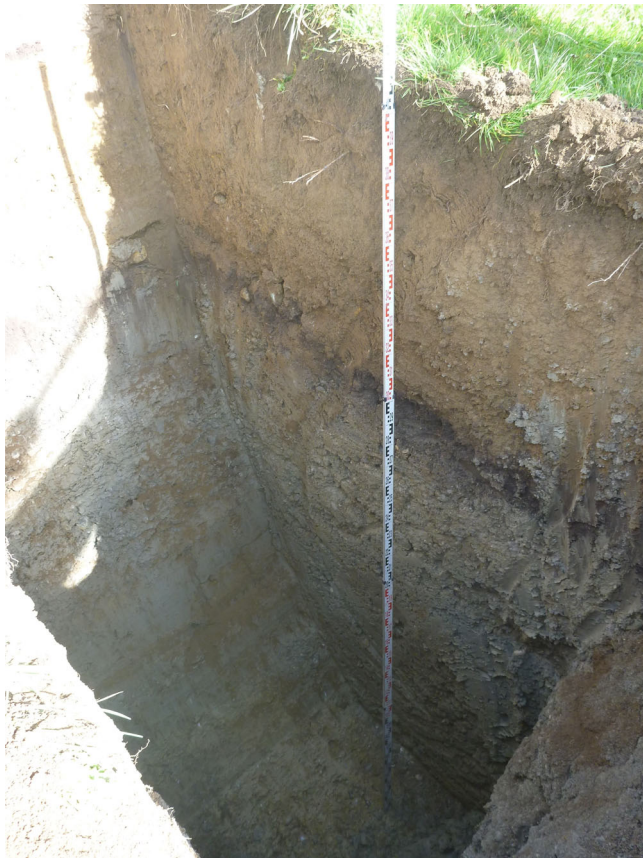
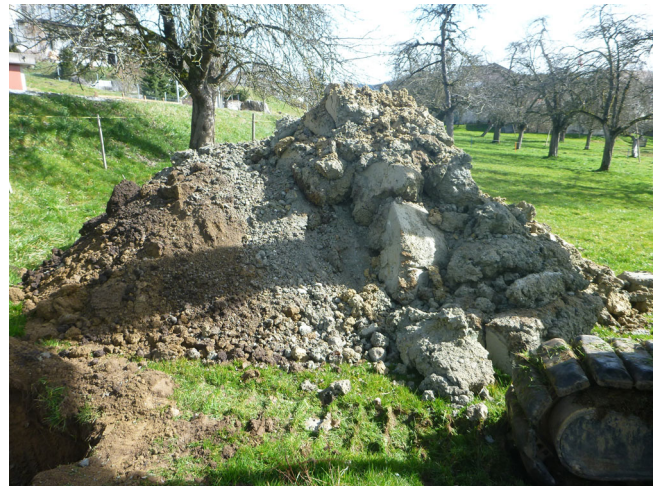
Baggerschlitz BS 1

siltiger feiner Sand mit viel Kies, mit mässig Steinen, mitteldicht, beige	Moräne mitteldicht
		4.10			
4	510	4.10

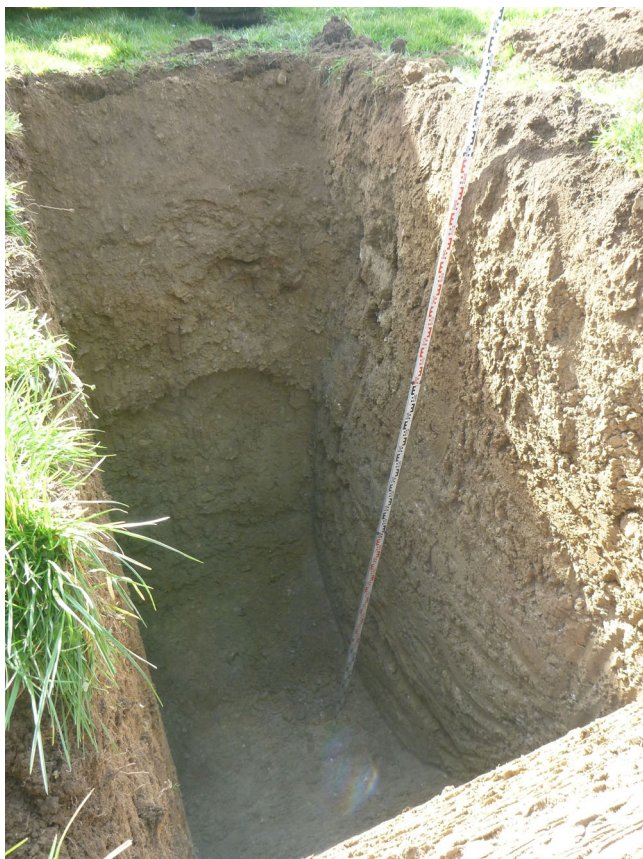
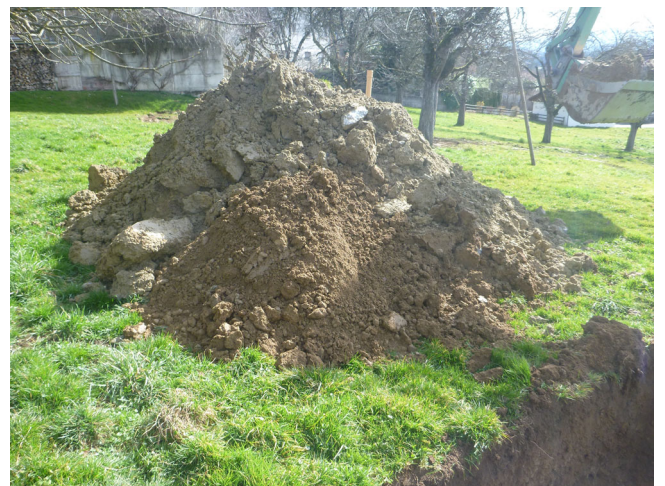
Baggerschlitz BS 2

siltiger feiner Sand mit viel Kies, mit mässig Steinen, mitteldicht, beige-grau	Moräne mitteldicht
3	507				
4	506	4.20

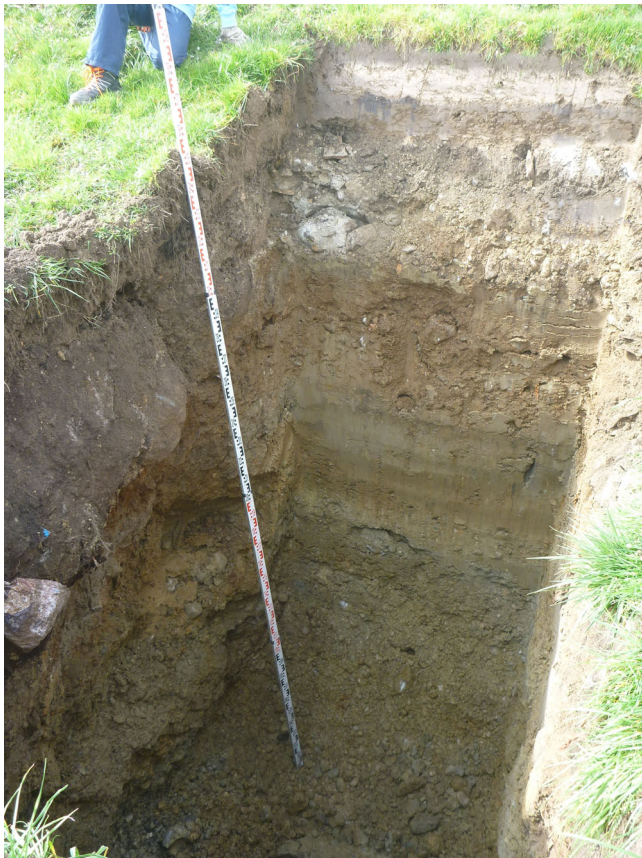
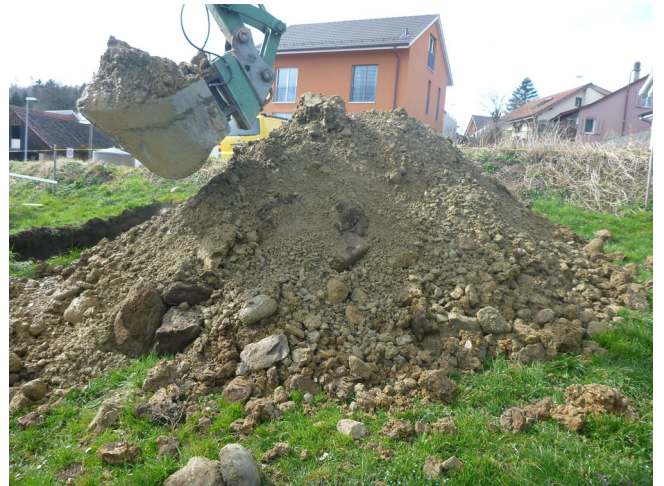
Baggerschlitz BS 3

Rohr: 516.73m Länge: 4.0m

Datum	Kote	Tiefe
3.03.2023	512.98	2.84

In den Baggerschlitzsondierungen konnten teilweise Wasserzutritte festgestellt werden. Durch die Ed. Vetter AG wurde in BS 3, BS 4, BS 5 und BS 7 vor dem Verfüllen der Baggerschlitze ein Piezometerrohr versetzt.

Datum	Wasserspiegel im Piezometer					
	BS 3	BS 4	BS 5	BS 7	RS 6	RS 10
13.3.2023 *1	512.98 müM 2.84 muT	kein Wasser	505.84 müM 3.82 muT	kein Waser	kein Wasser	507.59 müM 1.21 muT

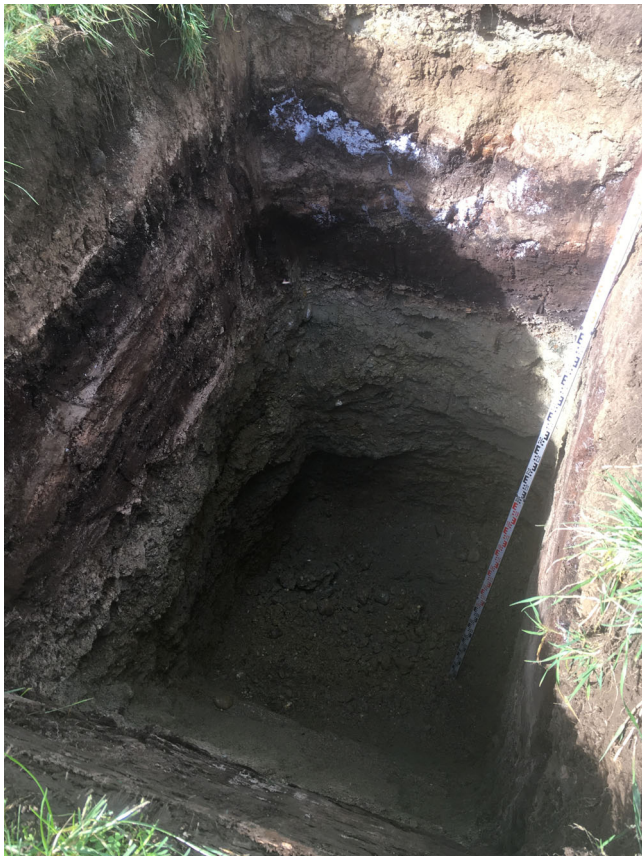
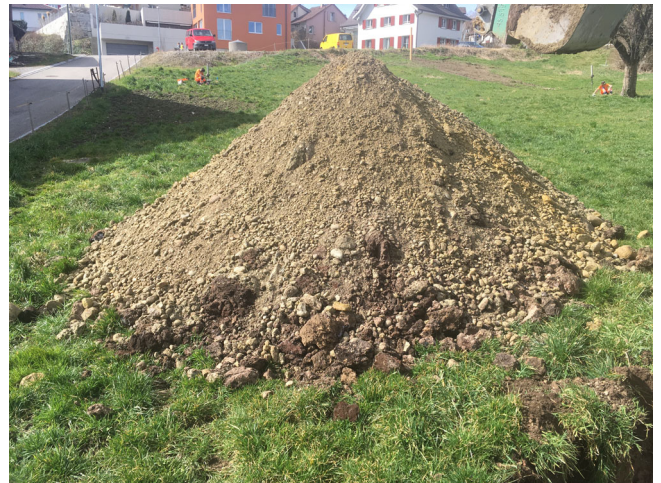
Baggerschlitz BS 5

kiesiger Sand mit viel Steinen und Silt, locker bis mitteldicht, grau-beige	Moräne mitteldicht	1

1. 4.5"
 Rohr: 510.57m Länge: 4.0m
 Datum Kote Tiefe
 3.03.2023 505.84 3.82

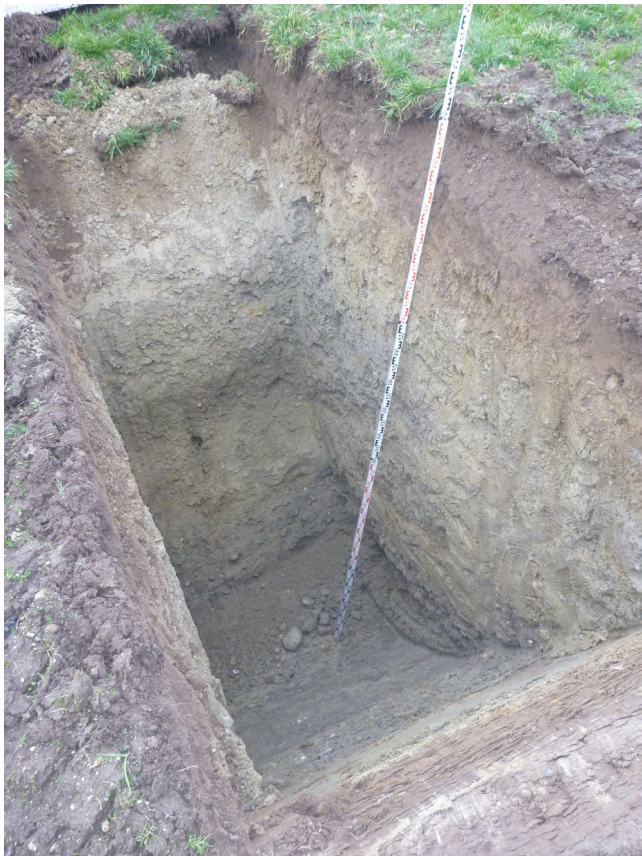
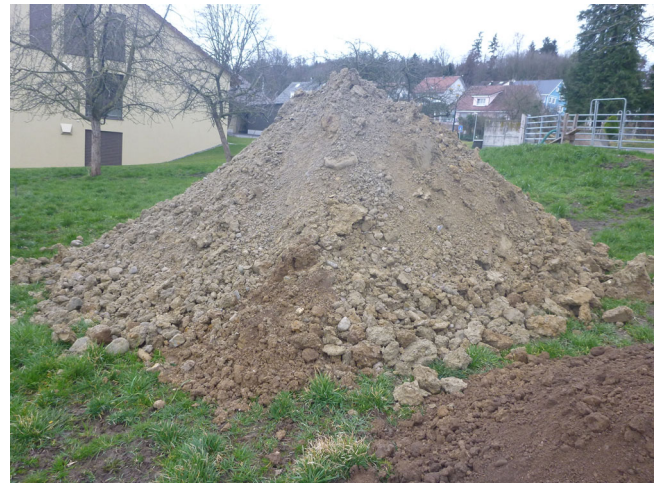
Baggerschlitz BS 6

siltiger Sand mit viel Steinen und Kies, mit wenig Blöcken, mitteldicht, beige-grau	Moräne mitteldicht
4	505	4.00

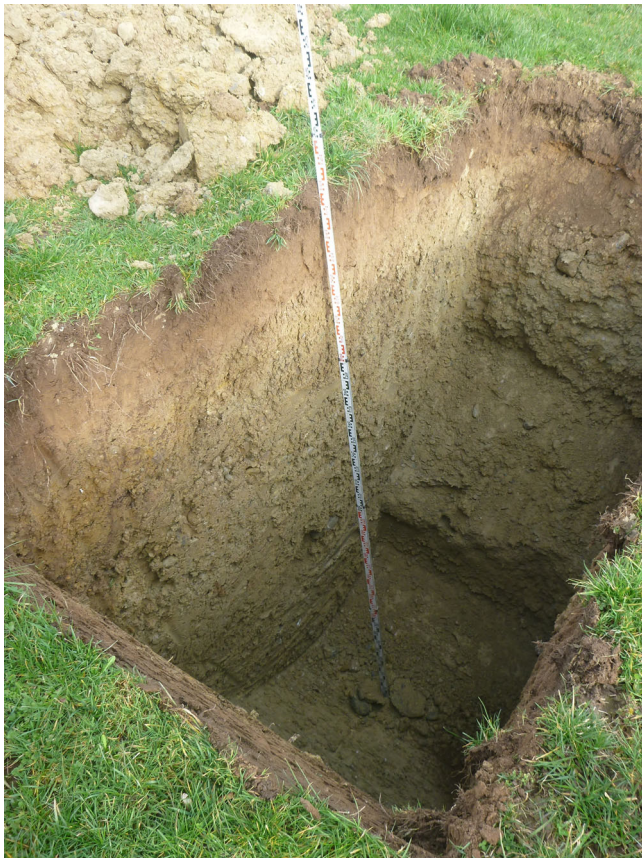
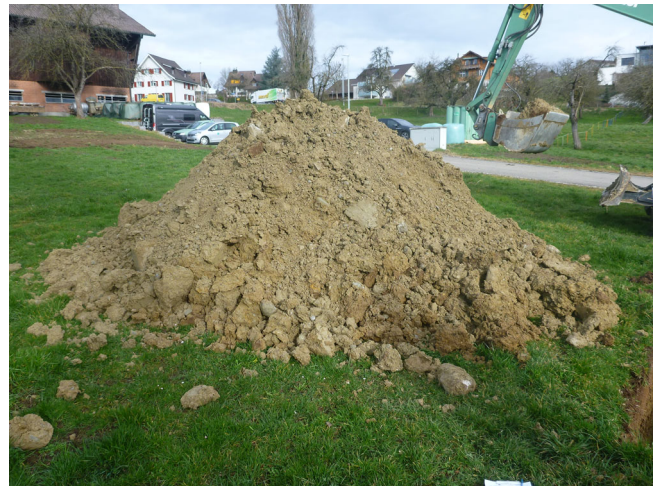
Baggerschlitz BS 7

siltiger feiner Sand mit mässig Steinen und Kies, locker, grau-beige siltiger feiner Sand mit viel Kies, mit mässig Steinen, locker bis mitteldicht, beige-grau	Moräne verschwemmt	
2	505					
3	504					
		3.80

1. 4.5"
 Rohr: 507.85m Länge: 4.0m
 Datum Kote Tiefe
 3.03.2023 — kein Wasser

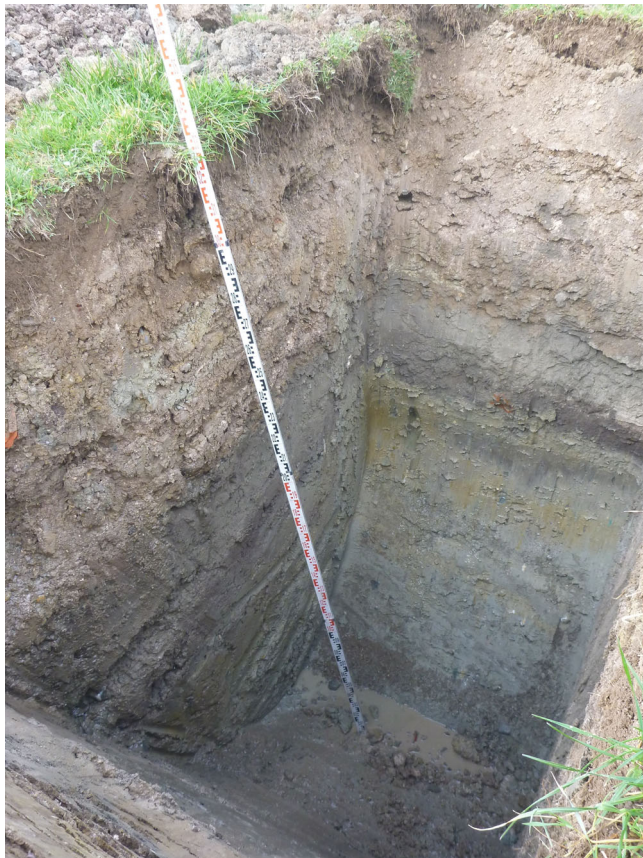
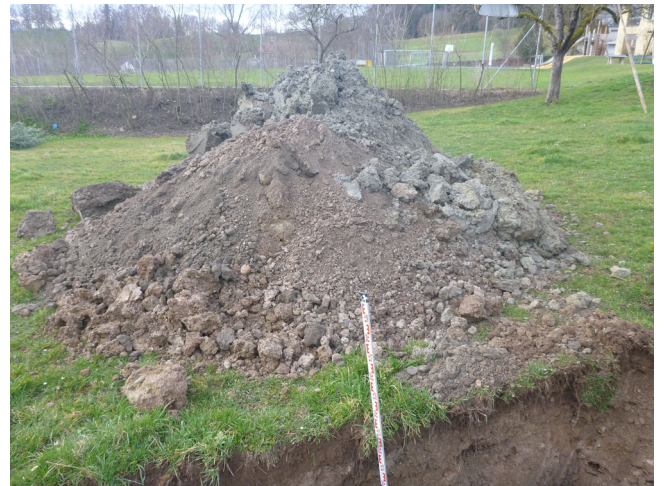
Baggerschlitz BS 8

BS standfest und nass

Tiefe [m]	Kote [m]	Tiefe [m]	Profil	Bodenbeschreibung	Schichten
	504	0.20		Humus, braun	Deckschicht / Auffüllung (Ziegelreste < 1% und Holz)
		0.60		siltiger feiner Sand mit mässig Steinen und Kies, locker, grau-braun-beige	
1		1.20		siltiger feiner Sand mit mässig Steinen und Kies, locker, braun-grau	
	503	1.50		feinsandiger Silt mit mässig Kies, mit wenig Steinen, steif, grau-braun	Alte Deckschicht
2		1.80		feinsandiger Silt, weich, braun	
	502			feinsandiger Silt mit mässig Kies, mit wenig Steinen, weich, beige-grau	Moräne verschwemmt
3		2.70		siltiger feiner Sand mit mässig Steinen und Kies, locker, grau	
		3.40

Ganz im **südlichen Bereich** der geplanten EFH 6/8/10, kann der eingetragene Grundwasserleiter durch das Bauvorhaben knapp tangiert werden. Jedoch wurde südlich des Neubergwegs **nur in BS 8 ein Wasserzutritt** festgestellt.
